2023-09-13  
Slutversion

# Våtmarkskartering inom Gaslundaåns, Skyebäckens, Rälbäckens, Kvarnabäckens, Gallåns och Östra Orlundsåns avrinningsområden

Beställning: Olofströms kommun  
Framställt av: Ekologigruppen AB  
[www.ekologigruppen.se](http://www.ekologigruppen.se)  
Telefon: 08-525 201 00  
Slutversion: 2023-09-13  
Uppdragsansvarig: Rebecka Nilsson  
Medverkande: Henrik Djerv  
Intern granskning av rapport: Maja Jensen 2023-07-06  
Foton: Om inget annat anges: Ekologigruppen  
Illustrationer och kartor: Ekologigruppen AB  
Internt projektnummer: 9710  
Bilder på framsidan från Gaslundaån vid läge 11

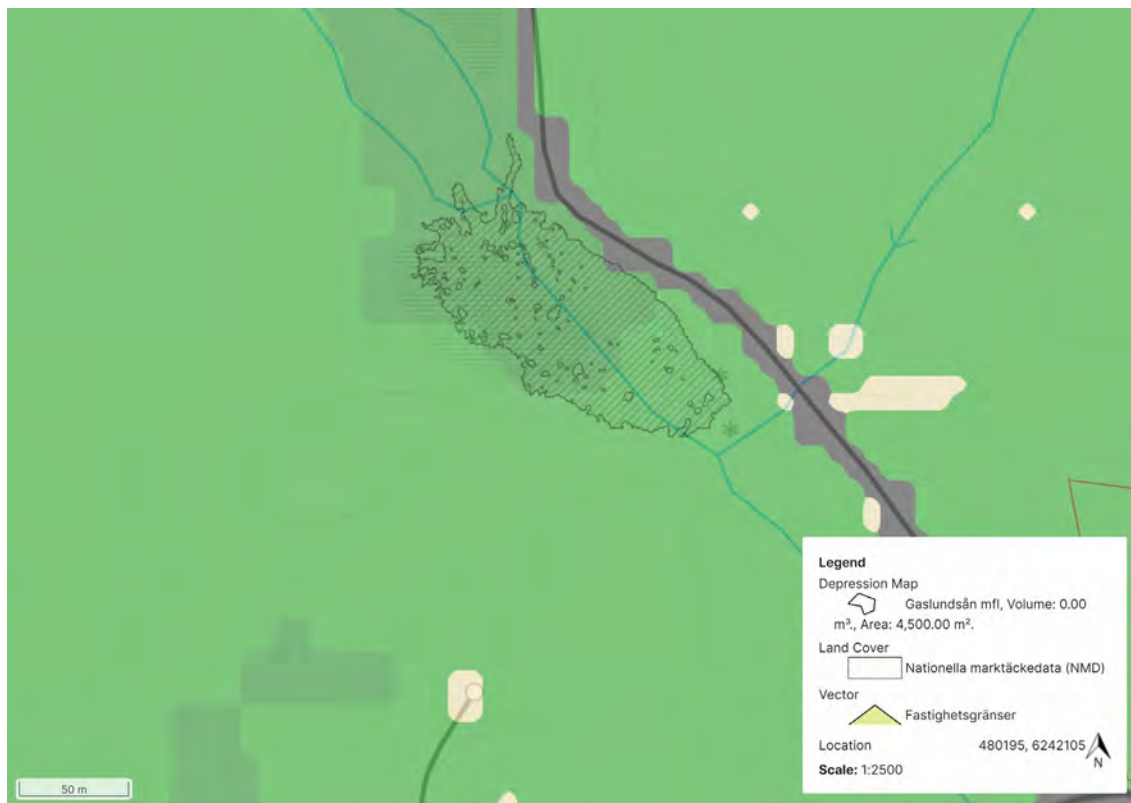
Koordinater: SWEREF99 15 00; 130211, 6244648

Figur 10 Läge 6 lågpunkt vid Gaslundaån. Markanvändningen enligt nationella marktäckedata utgörs av skog utanför våtmark samt skog på våtmark. Bruna linjer visar fastighetsgränser.

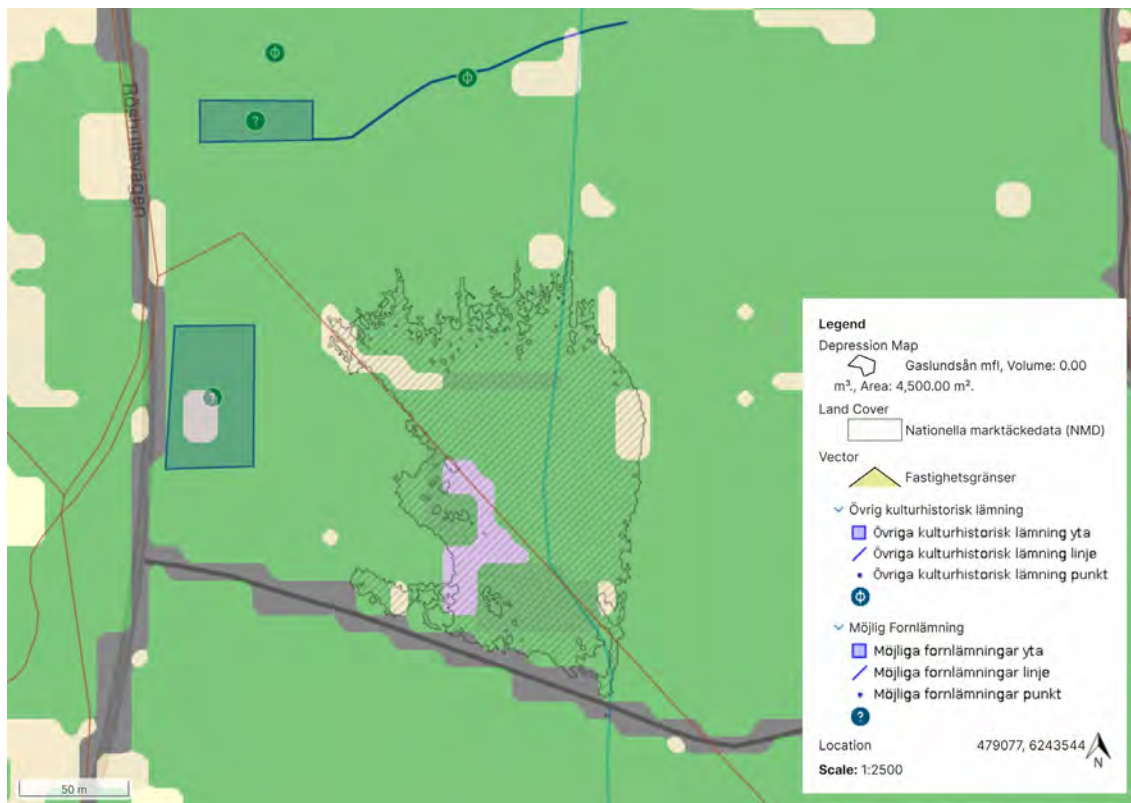
Koordinater: SWEREF99 15 00; 129056, 6246022

Figur 11 Läge 7 lågpunkt vid Gaslundaån. Markanvändningen enligt nationella marktäckedata utgörs framförallt av skog utanför våtmark. Bruna linjer visar fastighetsgränser.

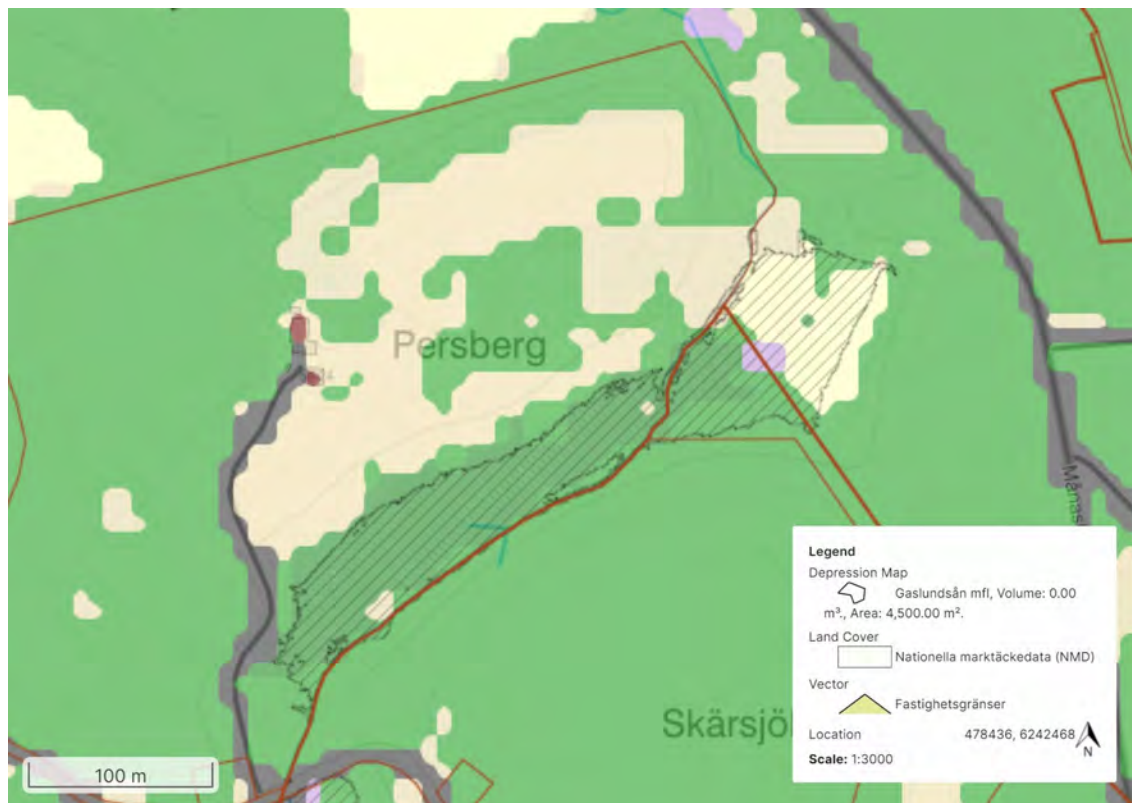
Koordinater: SWEREF99 15 00; 128412, 6244922

Figur 12 Läge 8 lågpunkt vid Gaslundaån. Markanvändningen utgörs enligt nationella marktäckedata främst av skog på våtmark. Bruna linjer visar fastighetsgränser.

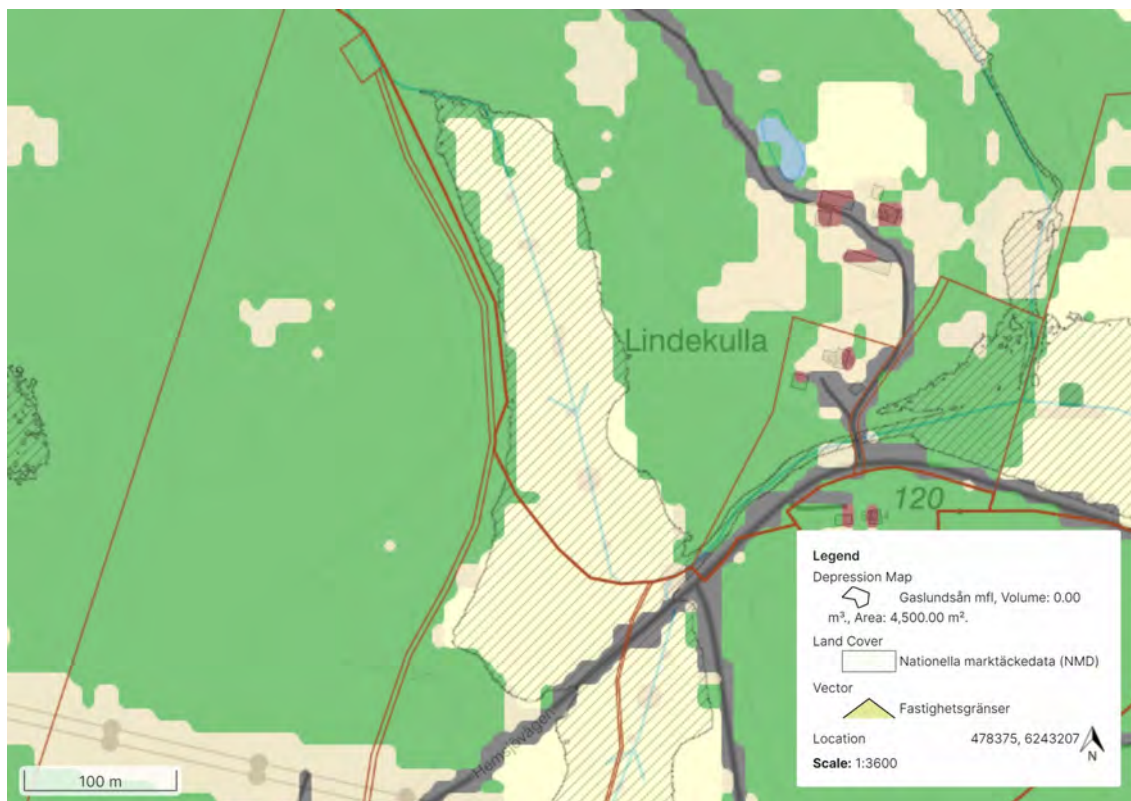
Koordinater: SWEREF99 15 00; 128360, 6245732

Figur 17 Läge 29 lågpunkt vid Gaslundaån. Markanvändning utgörs enligt nationella marktäckedata av jordbruksmark. Bruna linjer visar fastighetsgränser.

Läget utgörs av lågpunkt vid Gaslundaån (Figur 15). Tydligt dike sträcker sig i nordsydlig riktning. Åkermarken visar tecken på att vara fuktig. Potentiell åtgärd bedöms vara återvätning som skulle kunna kombineras med schaktning av någon/några mindre vattenspeglar som gynnar biologisk mångfald såväl som näringsretentionen. Vattendraget är en del av ett markavvattningsföretag och lågpunkten utgör båtlandsområde. Markavvattningsföretaget måste omprövas om dämning ska ske i vattendraget.

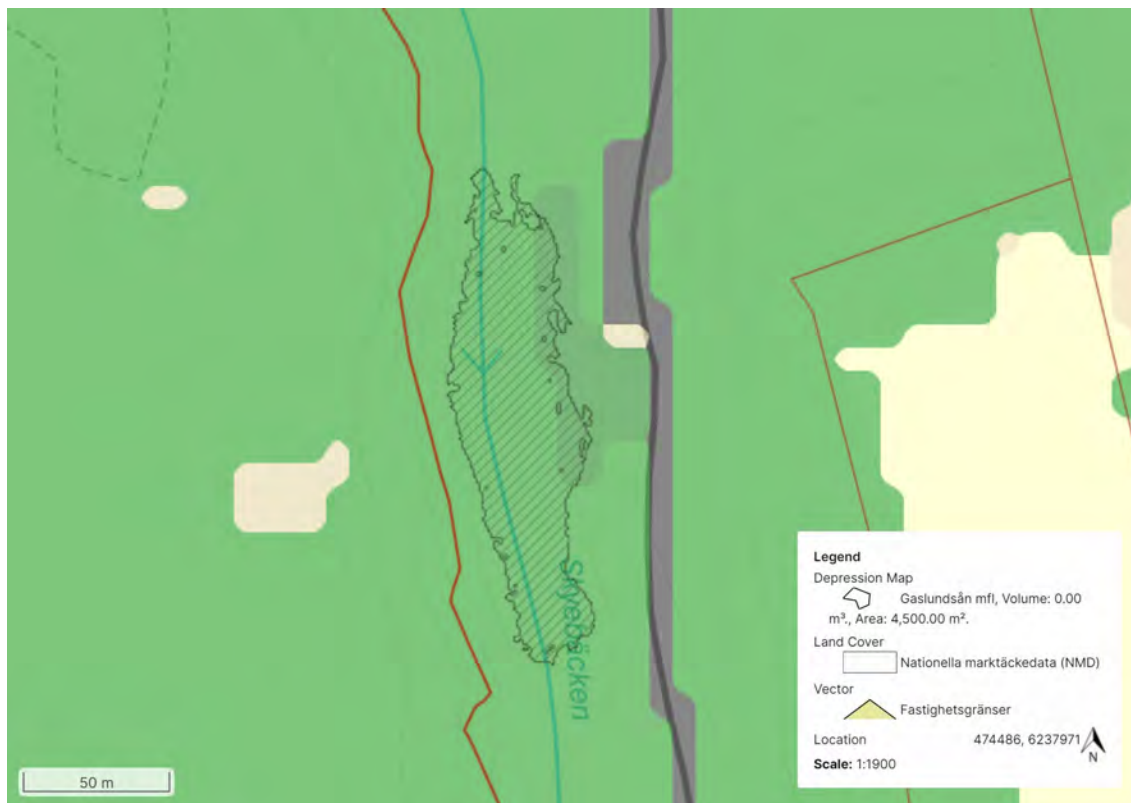
Koordinater: SWEREF99 15 00; 124455, 6240460

Figur 18 läge 13 lågpunkt vid Skyebäcken. Markanvändningen utgörs enligt nationella marktäckedata av skog utanför våtmark. Bruna linjer visar fastighetsgränser.

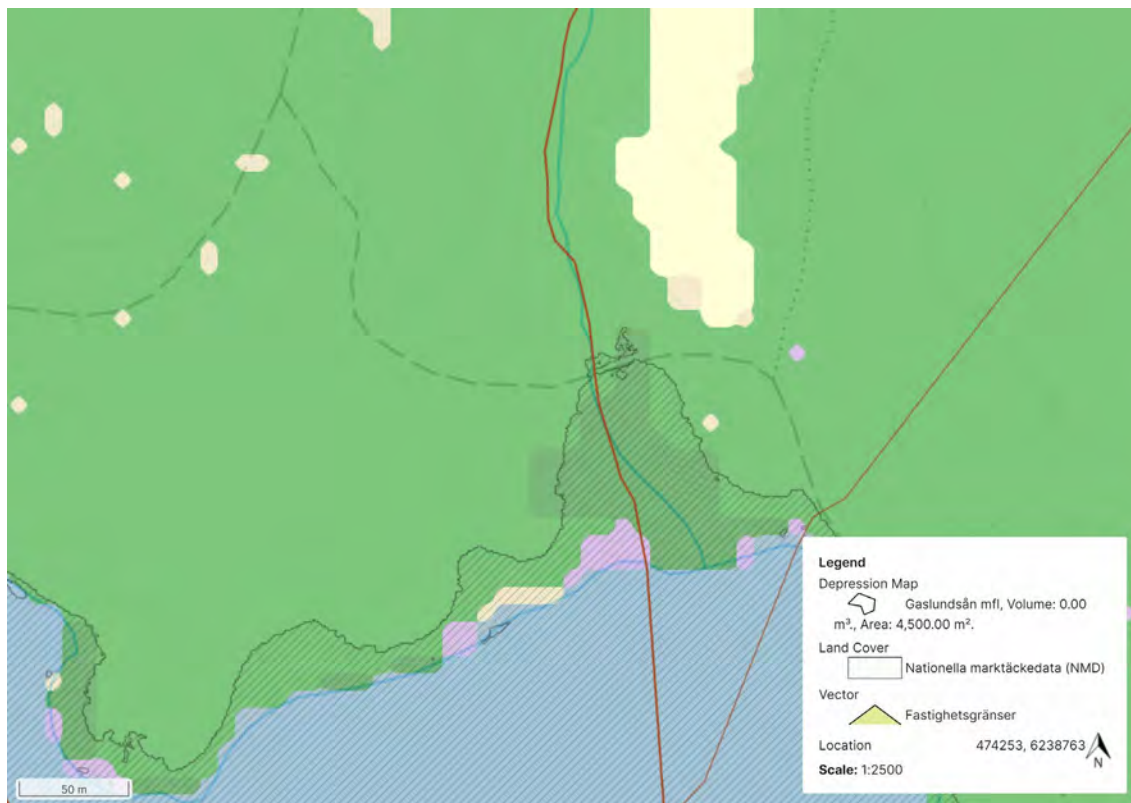
Koordinater: SWEREF99 15 00; 124270, 6241212

Figur 19 Läge 14 vid Lilla Skyesjön. Markanvändning utgörs enligt nationella marktäckedata av skog på våtmark. Bruna linjer visar fastighetsgränser.

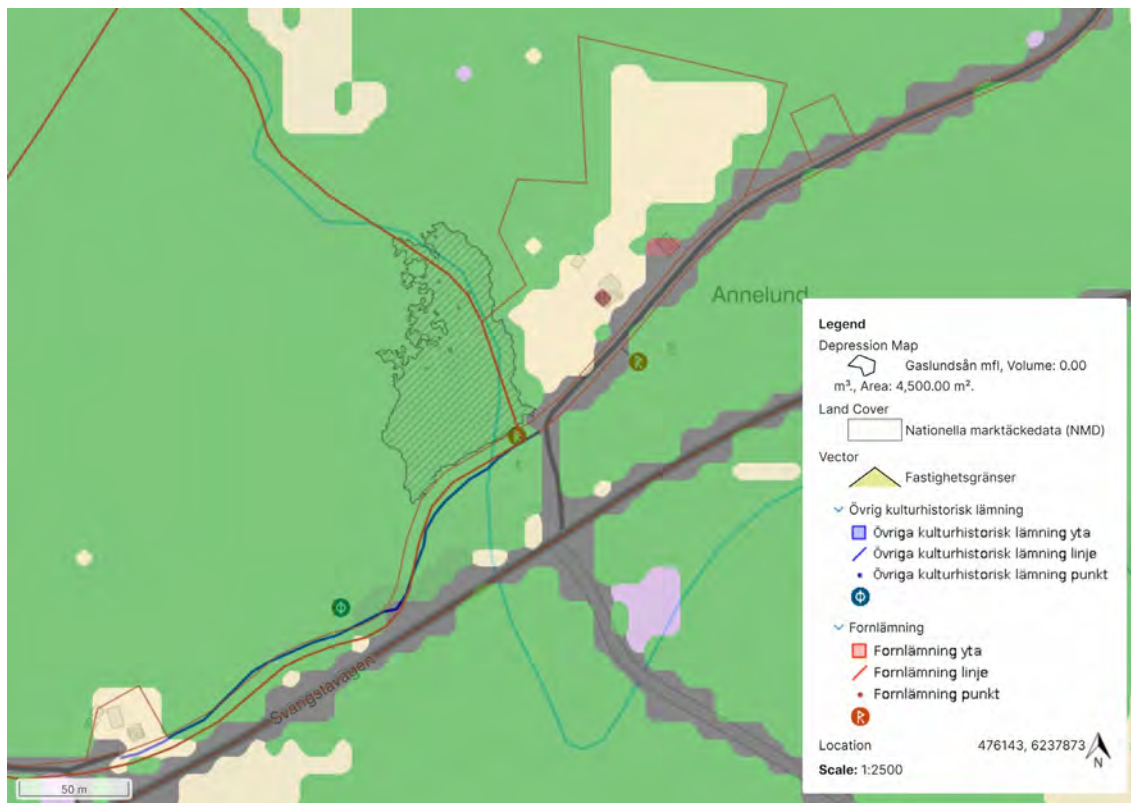
Koordinater: SWEREF99 15 00; 126065, 6240401

Figur 22 Läge 17 lågpunkt vid Rälbäcken. Markanvändning utgörs enligt nationella marktäckedata av skog utanför våtmark. Bruna linjer visar fastighetsgränser.

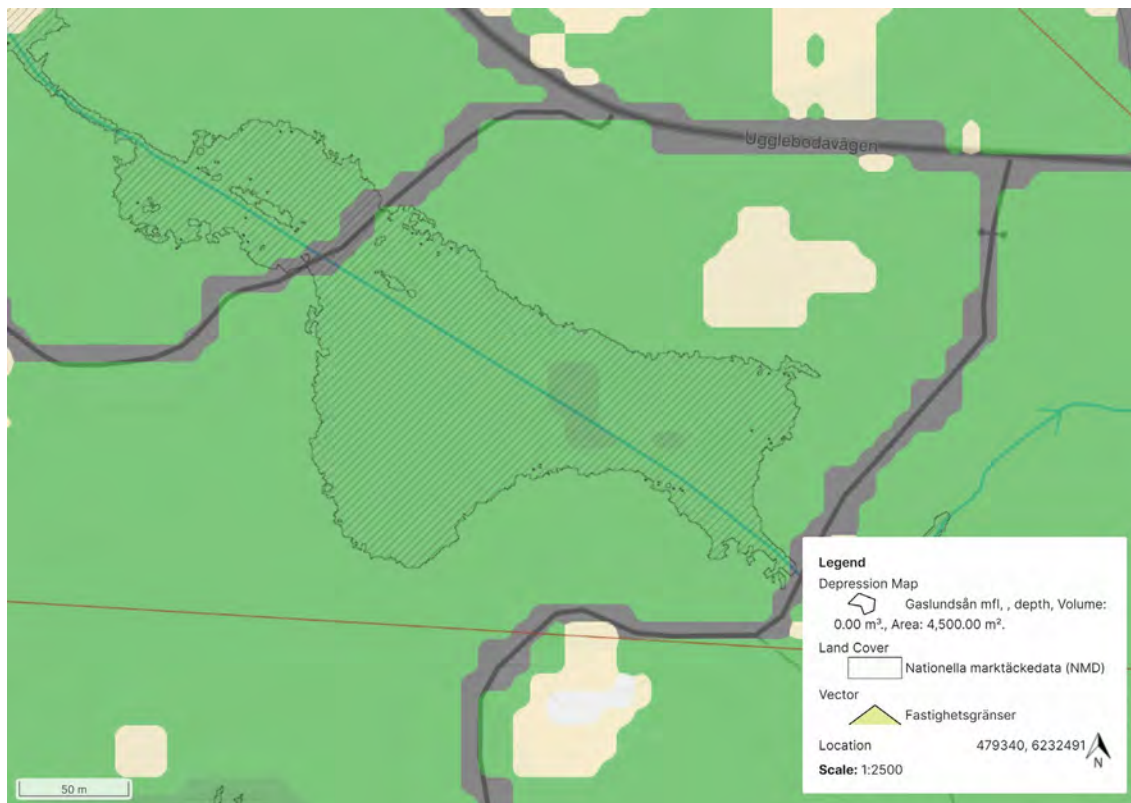
Koordinater: SWEREF99 15 00; 129269, 6235008

Figur 30 Läge 26 lågpunkt uppströms Uggleboda sjön. Markanvändning utgörs enligt nationella marktäckedata av skog utanför våtmark. Bruna linjer visar fastighetsgränser.

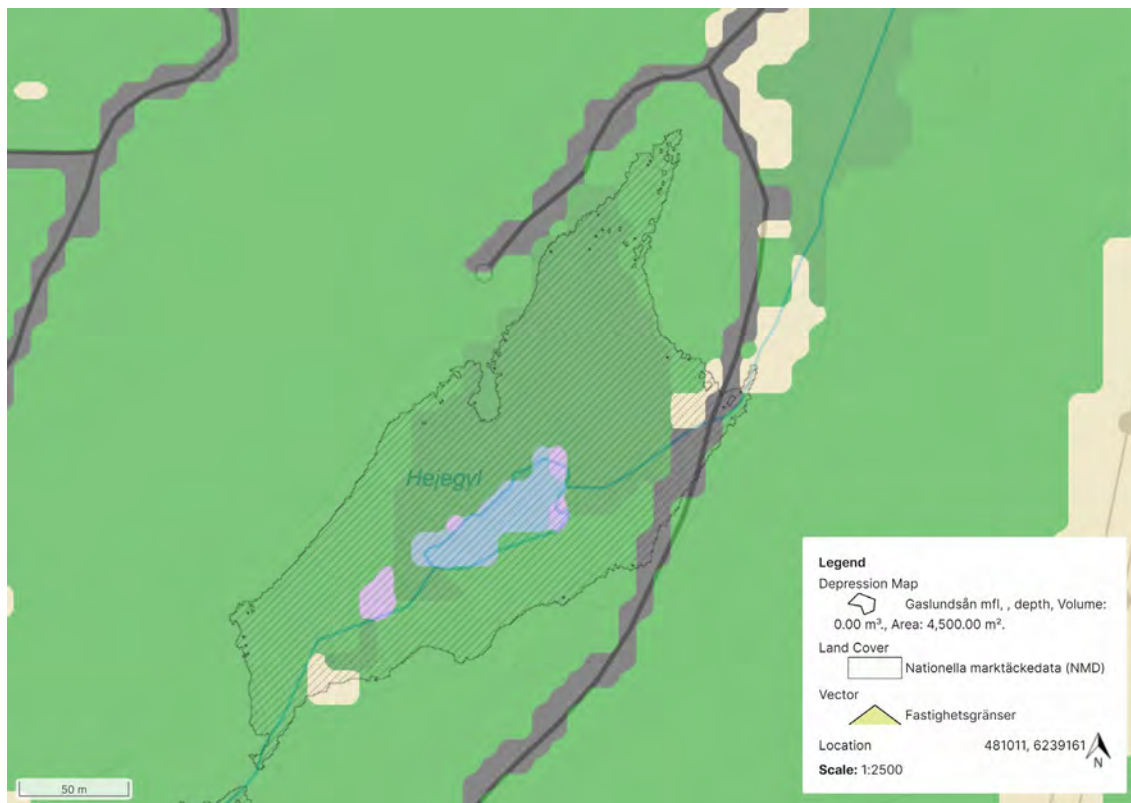
Koordinater: SWEREF99 15 00; 130962, 6241638

Figur 31 Läge 25 lågpunkt kring Hejegylet. Markanvändning utgörs enligt nationella marktäckedata av skog på våtmark. Bruna linjer visar fastighetsgränser.

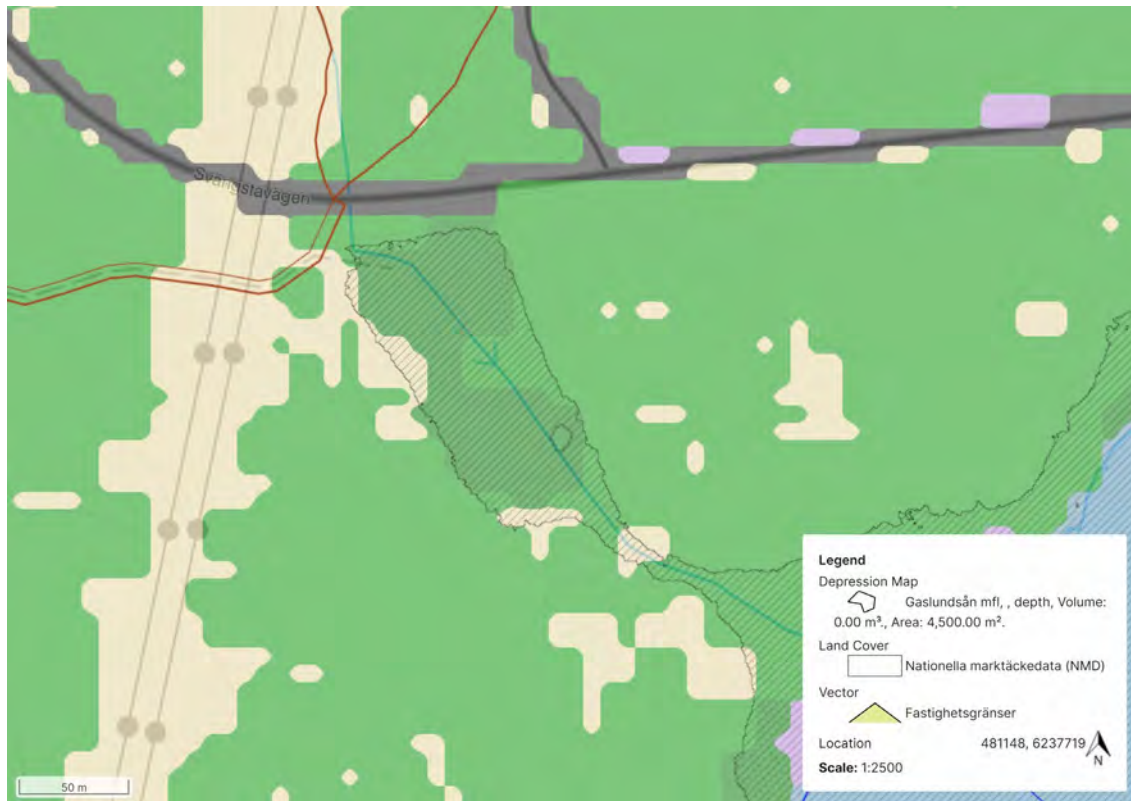
Koordinater: SWEREF99 15 00; 131087, 6240254

Figur 32 Läge 27 lågpunkt i anslutning till Lilla Gallsjön. Markanvändning utgörs enligt nationella marktäckedata främst av skog på våtmark. Bruna linjer visar fastighetsgränser.

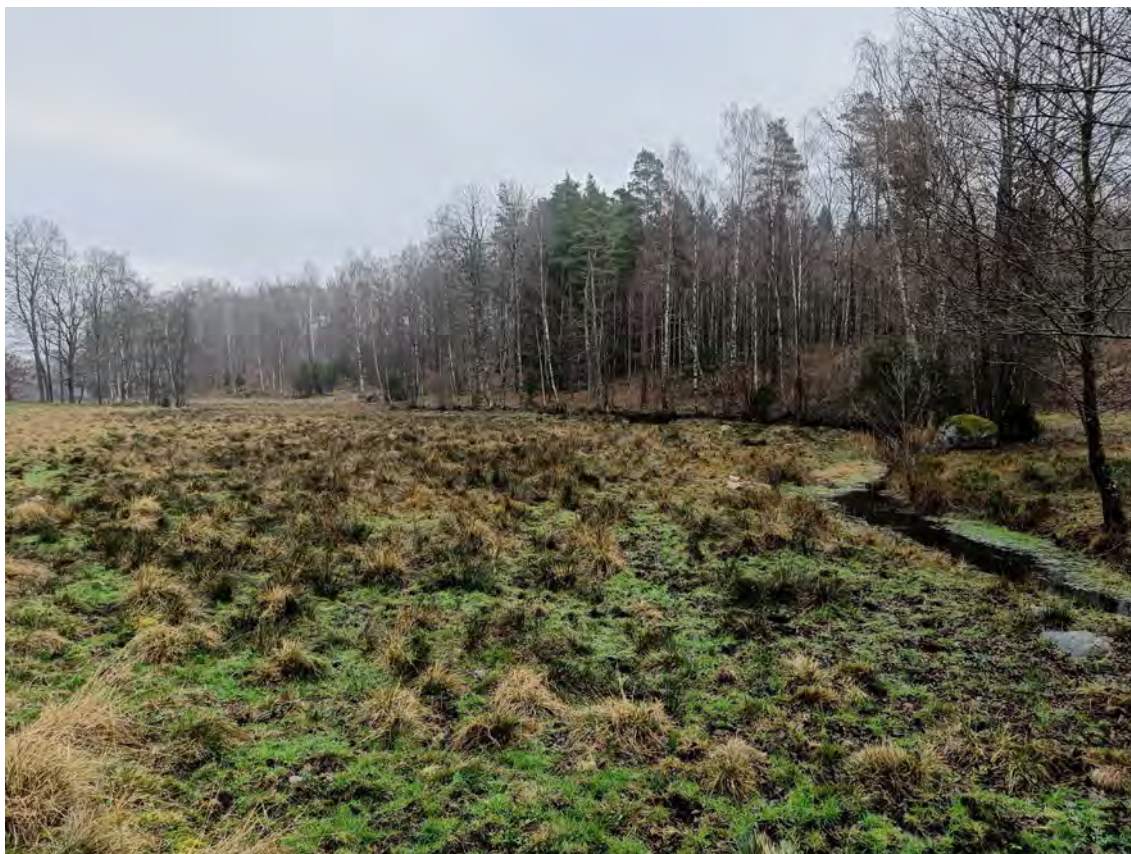
Figur 36 Markanvändningen utgörs av betesmark som översvämmas vid högre flöden.

Läget ligger intill Gaslundaån och utgörs av betesmark som redan idag verkar översvämmas vid höga flöden (Figur 36). Området är redan idag fuktigt vilket kan ses på nationella marktäckedata där området är klassat som öppen våtmark (se Figur 35, lila område).

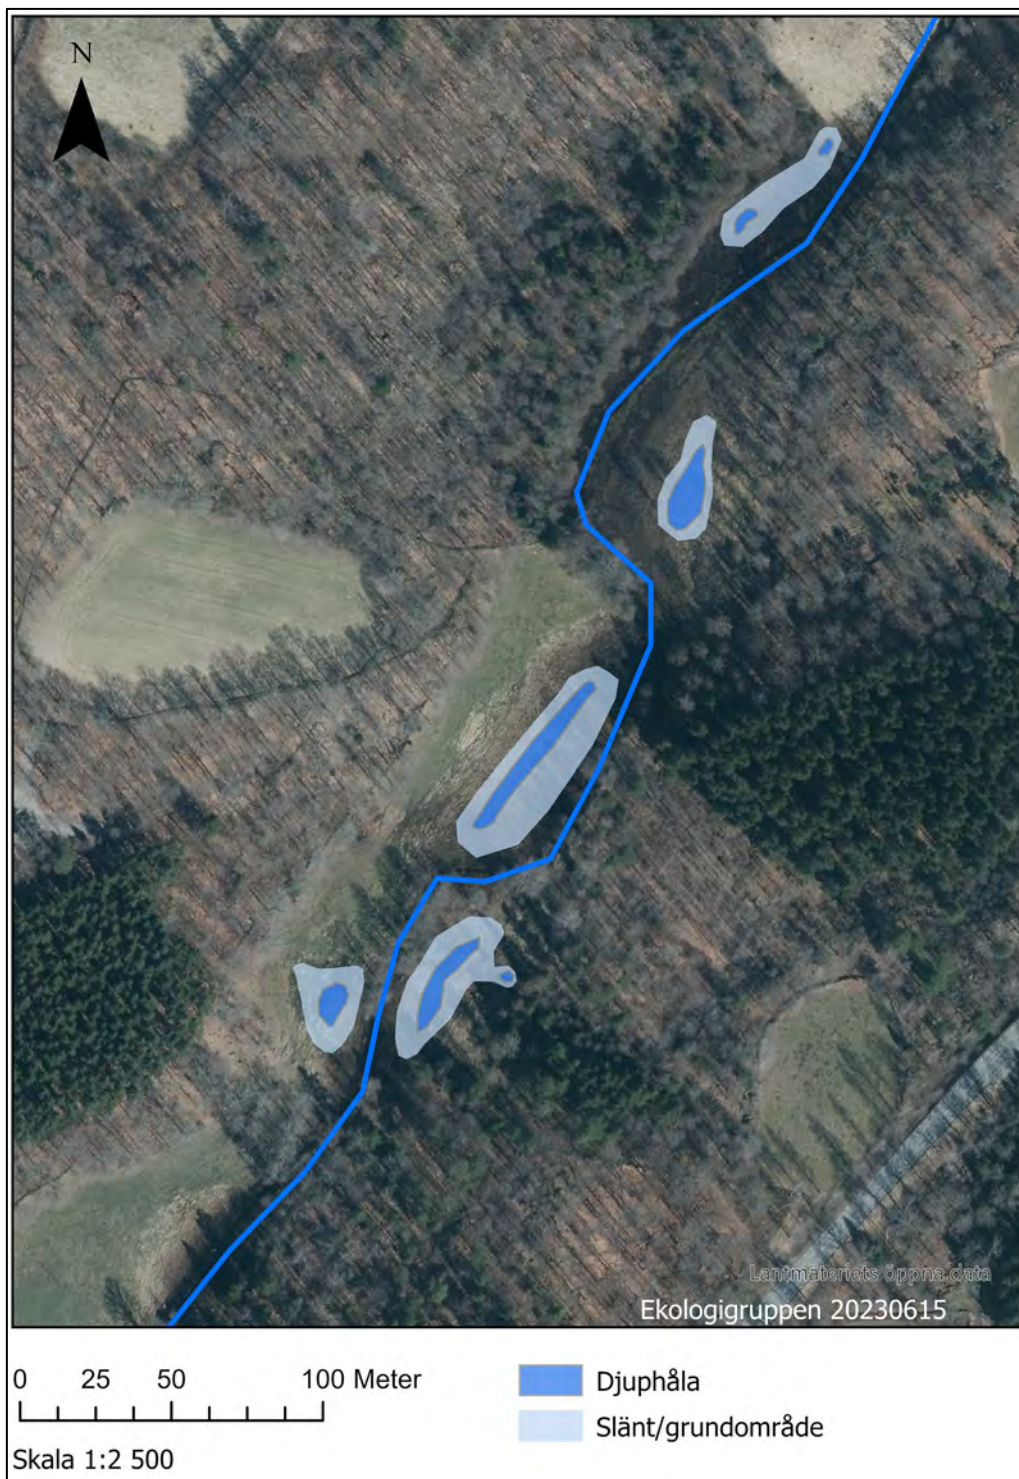
Figur 37 Förslag på åtgärd. Översvämningszonerna förstärks med djuphålor där vatten kan stanna kvar längre då vattennivån i ån sjunker.

Dämning i ån för att skapa återvätning istället för öppna vattenspeglar bedöms svårare att genomföra då detta medför risk för dämning även längre uppströms.

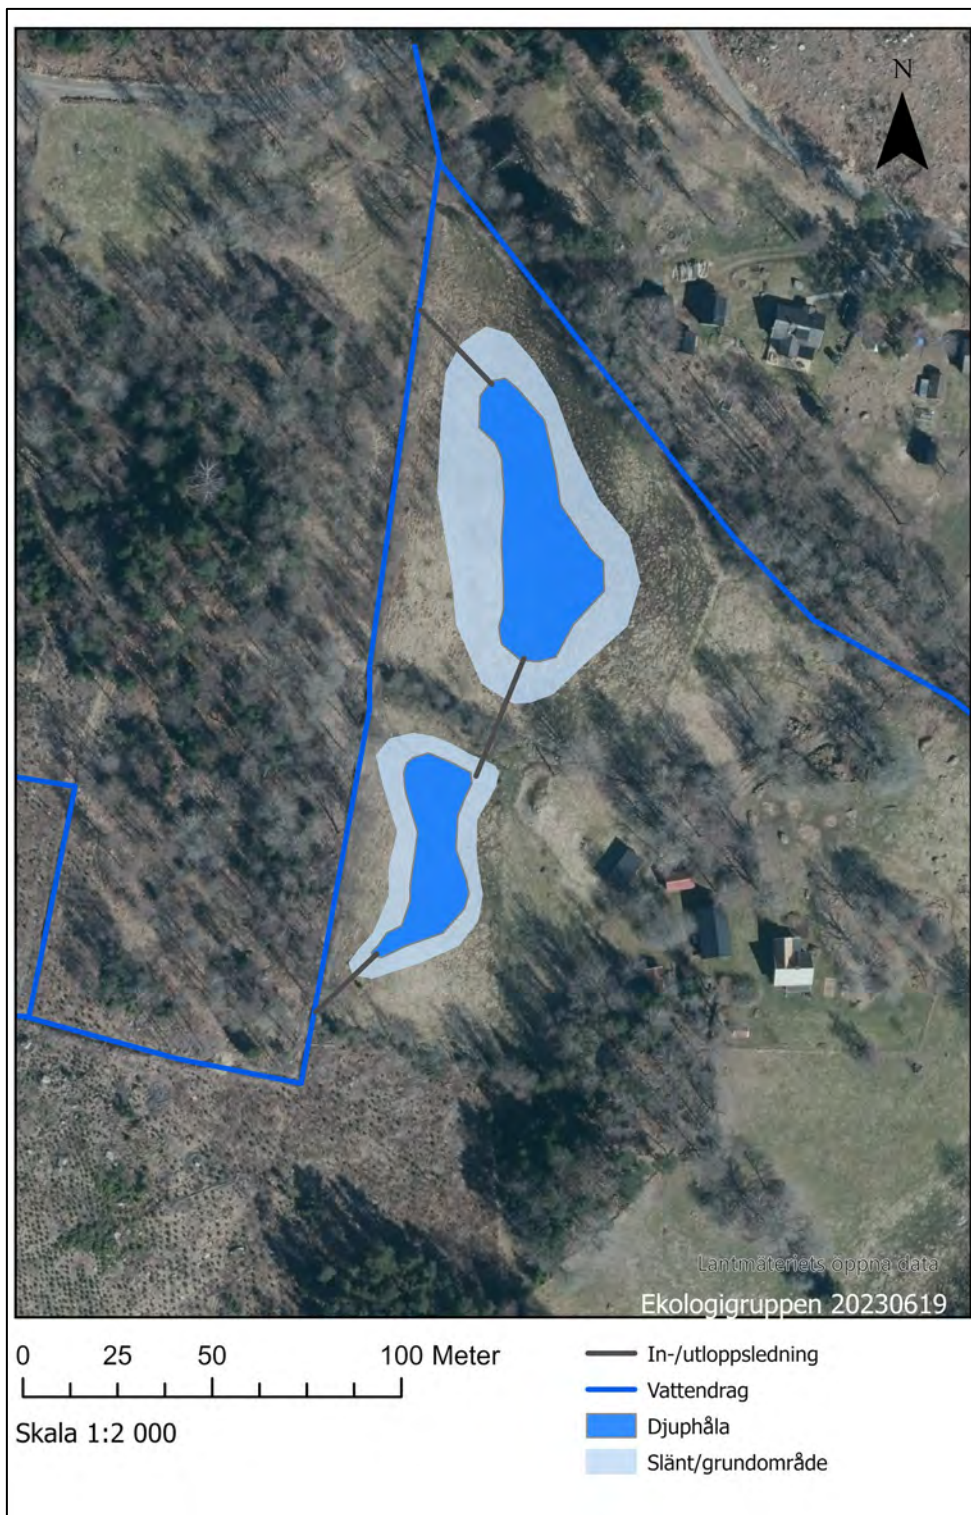
Figur 39 Förslag på åtgärd. Två seriekopplade våtmarker.

Tillrinningsområdet är inte så stort och består nästan uteslutande av skog. Möjligheten till näringsretention bedöms därför som liten. Näringsretention står även i kontrast med möjligheten att minska avgången av koldioxid då organogena massor kommer schaktas och inte återvatas. I närområdet till våtmarkerna kan potentiellt vattennivån bli något högre vilket ändå kan bidra till att minska avgången av koldioxid. Våtmarker med flacka slänter och varierat vattendjup med möjlighet till hävd genom bete bedöms ha stor potential att gynna den biologiska mångfalden i området.

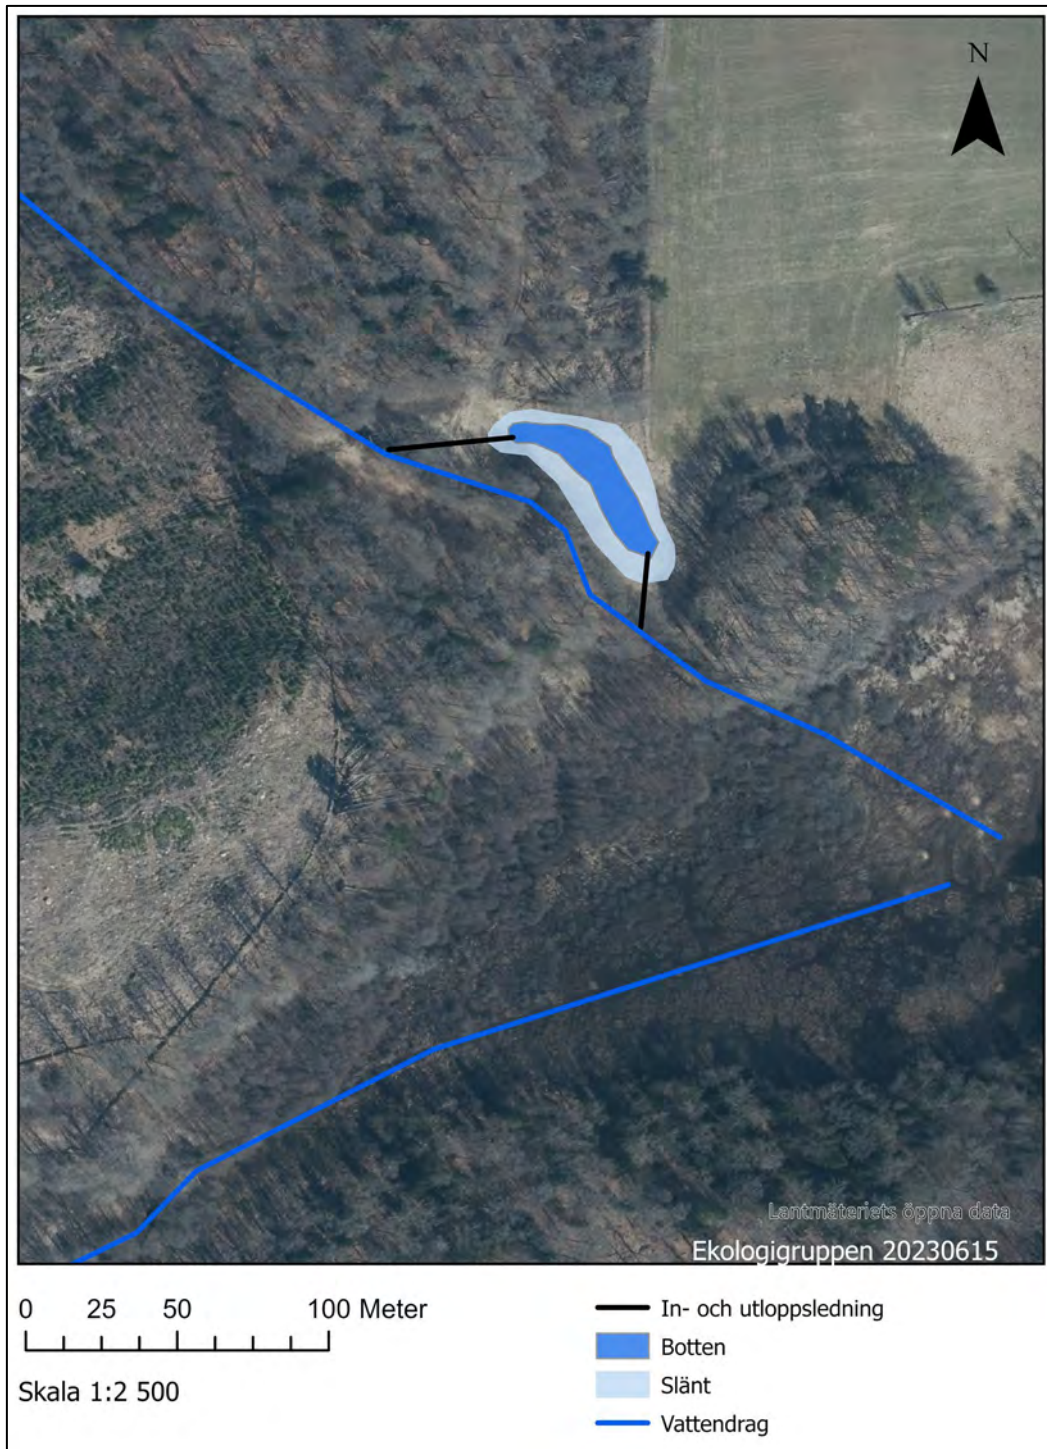
Figur 41 Förslag på åtgärd är en sidovåtmark.

Vårt förslag på åtgärd är en sidovåtmark i kanten på åkermark, se Figur 41. Åtgärden berör ej lågpunkten utan en fastighet norr om. Våtmarken på platsen skulle bli relativt liten 0,2 ha för att inte påverka åkermarken. Dessutom finns en elledning norr om våtmarken vilket begränsar dess utbredning i norr. Vatten kan ledas till våtmarken genom rör eller via ett öppet vattendrag. Utloppet leder tillbaka vattnet till samma vattendrag igen. Jordarten är sandig morän så det finns en risk att våtmarken dräneras vid torra förhållanden om inte grundvattennivån är tillräckligt hög.

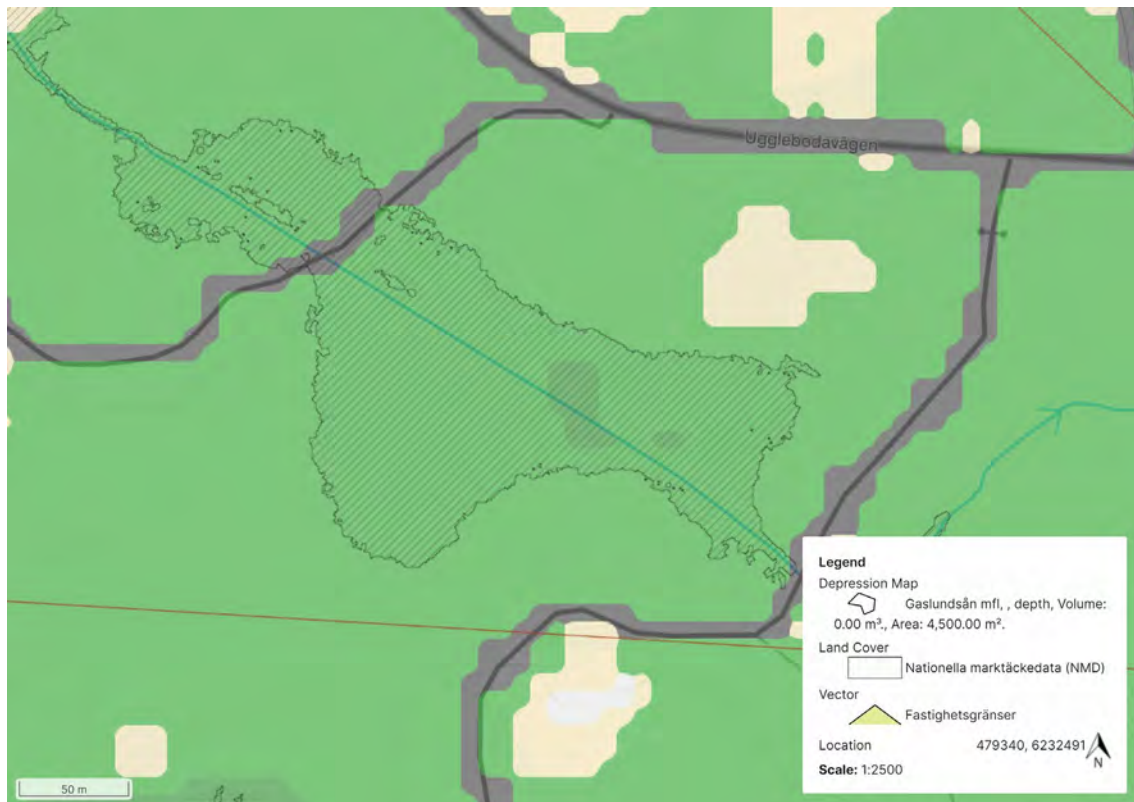
Figur 42 Våtmarksläge 26. Bruna linjer visar fastighetsgränser.

Läget ligger i utkanten av utredningsområdet och utgörs enligt nationella marktäckedata till största delen av skog utanför våtmark, se Figur 42. Skogen domineras av lövskog, björk (Figur 43). Området är en väl avgränsad svacka där ett dike löper genom lågpunkten. Terrängen är stenig och blockig och delvis svårframkomlig.

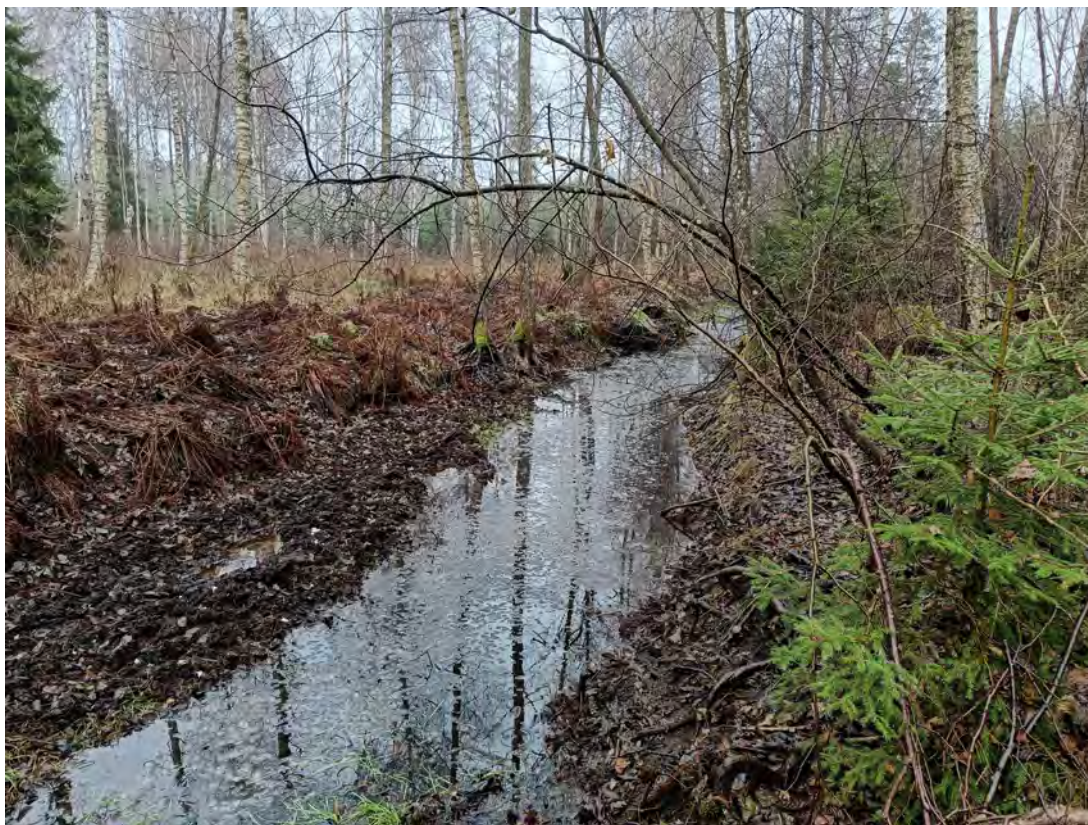
Figur 43 Området för den potentiella åtgärden består av skog. Framförallt björk.

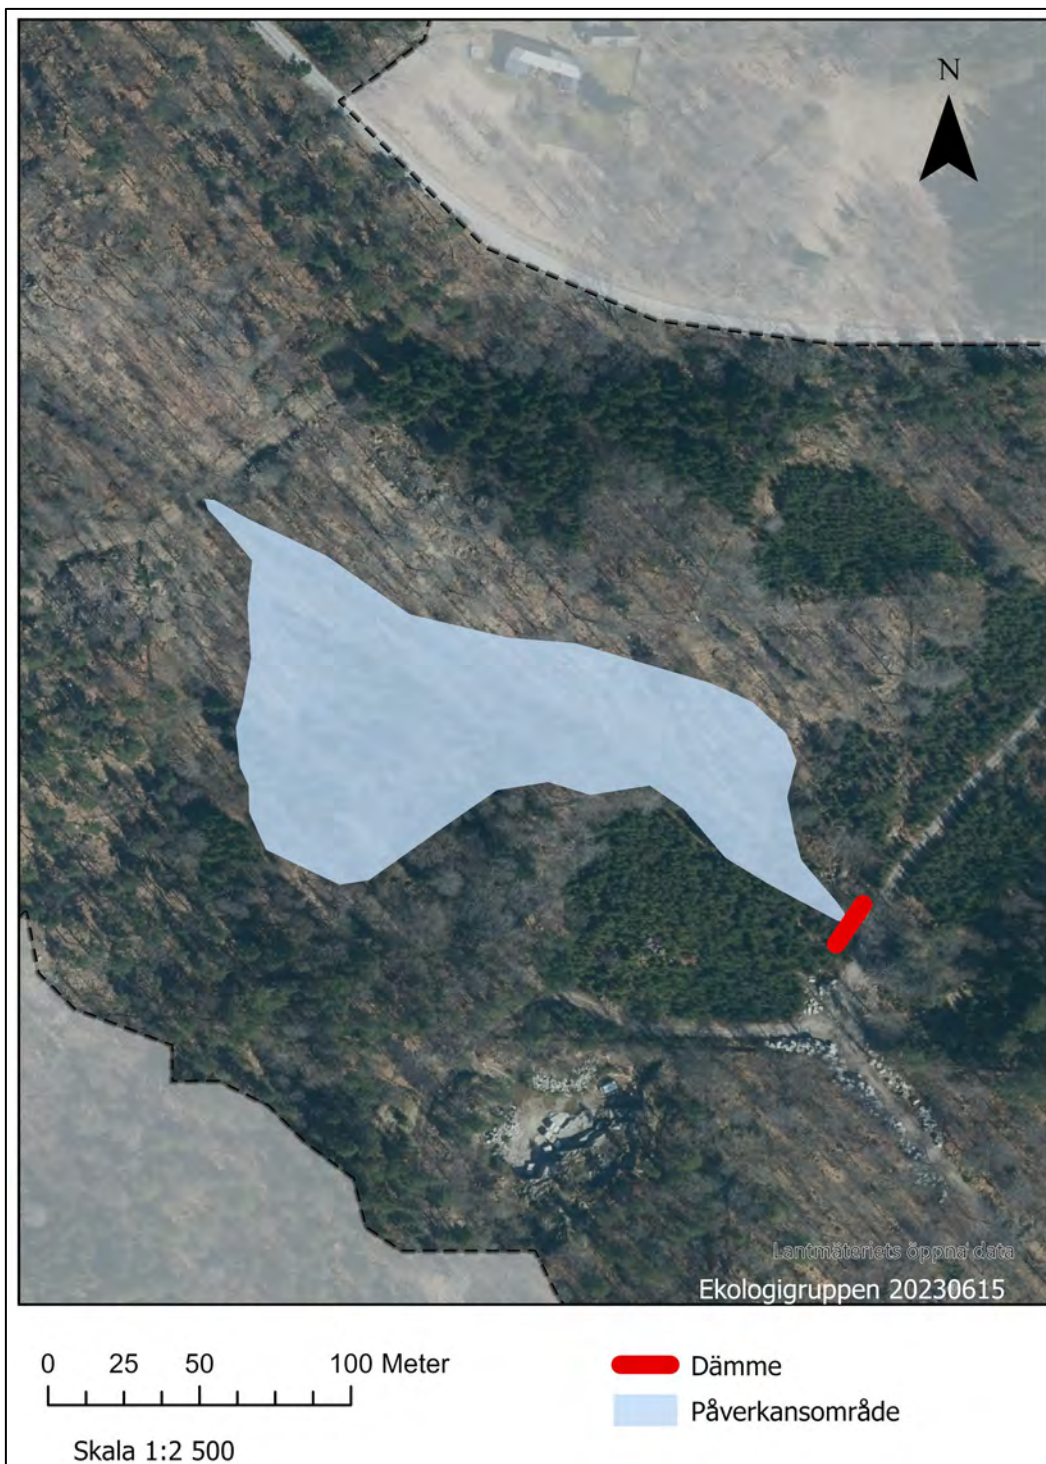
Figur 44 Förslag på åtgärd är att återvåta de organogena jordarna.

Då förslaget gäller återvåtning kommer nyttan för näringsretention vara liten. Om området någon gång har varit gödlat kan man minska risken för näringsläckage genom att bana av matjorden men det skulle även innebära att samtliga träd inom området behöver avverkas. Möjligheten till klimatreglering genom minskad avgång av koldioxid bedöms som hög. Nyttan för biologisk mångfald är svår att avgöra och beror på hur våta markerna blir och hur näringsrik marken är. Om det finns fisk i vattendraget är det viktigt att dämmena blir passerbara så att inte den biologiska mångfalden påverkas negativt.

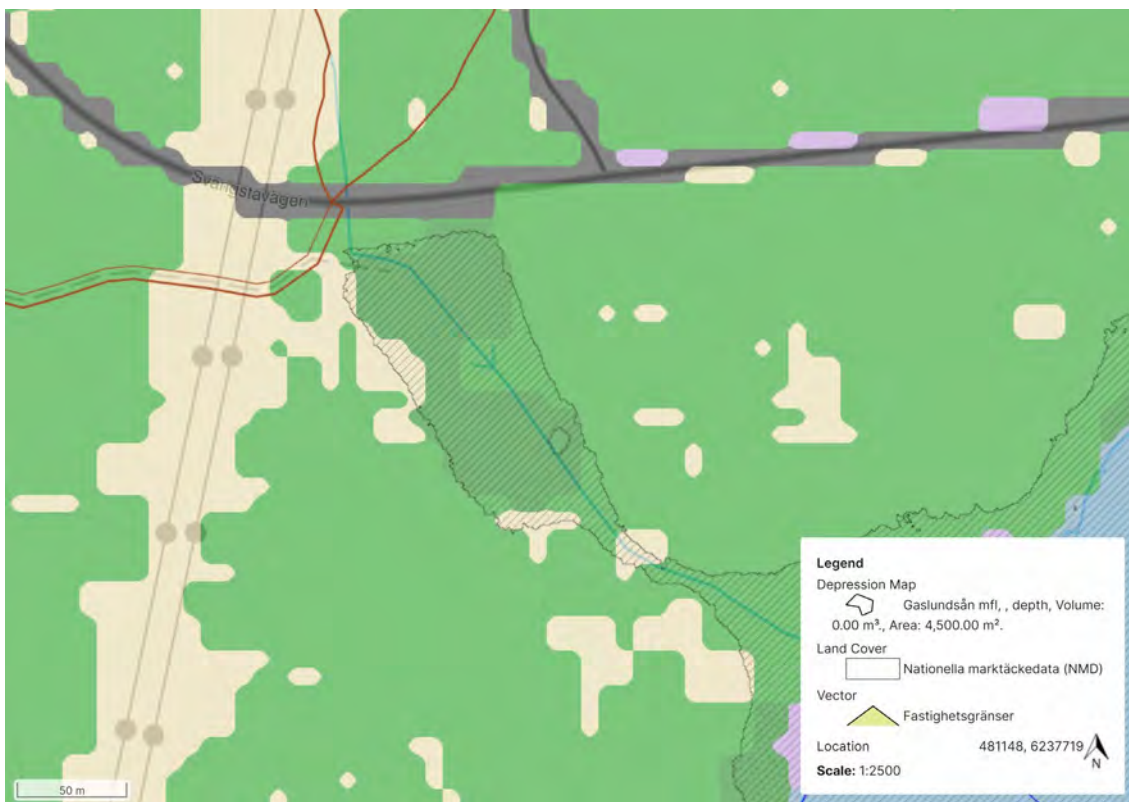
Figur 45 Åtgärds läge 27. Bruna linjer visar fastighetsgränser.

Området för åtgärden ligger precis uppströms Lilla Gallsjön och består enligt nationella marktäckedata av skog på våtmark (Figur 45). Skogen är relativt gles med framförallt björk. Området är en välavgränsad svacka och är redan idag relativt blött och vattennivån i diket vid fältbesök i november 2022 låg relativt nära markytan. Diket har ett lågt fall genom området.

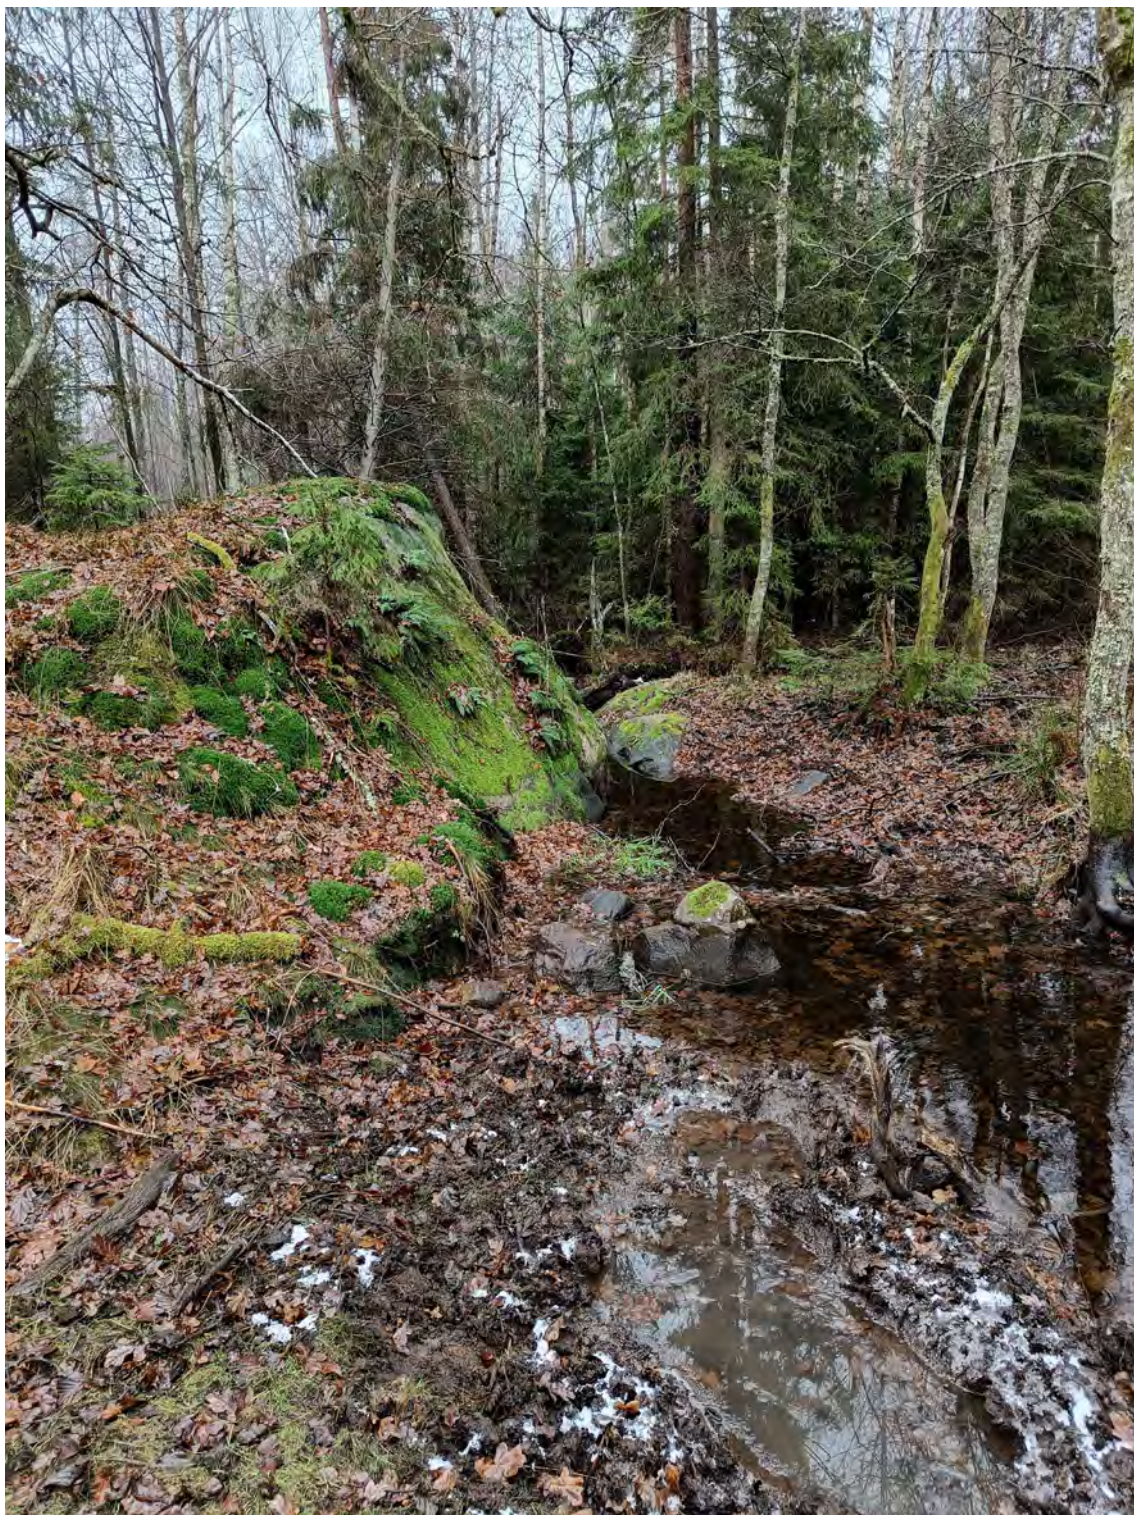
Figur 46 Förslag på plats för dämmeskonstruktion.

avsmalning med en bergsknalle på ena sidan vattendraget se Figur 46. Om möjligt används befintligt material på platsen för att skapa dämnet eller dämmena. Om större vattenytor istället var önskvärt hade vattennivån kunnat däckas ytterligare utan att påverka omgivningarna. Dock behöver påverkan uppströms Svängstavägen undersökas närmre. Åtgärden berör en fastighet.
