2023-09-13  
Slutversion

# Våtmarkskartering inom Gaslundaåns, Skyebäckens, Rälbäckens, Kvarnabäckens, Gallåns och Östra Orlundsåns avrinningsområden

Beställning: Olofströms kommun  
Framställt av: Ekologigruppen AB  
[www.ekologigruppen.se](http://www.ekologigruppen.se)  
Telefon: 08-525 201 00  
Slutversion: 2023-09-13  
Uppdragsansvarig: Rebecka Nilsson  
Medverkande: Henrik Djerv  
Intern granskning av rapport: Maja Jensen 2023-07-06  
Foton: Om inget annat anges: Ekologigruppen  
Illustrationer och kartor: Ekologigruppen AB  
Internt projektnummer: 9710  
Bilder på framsidan från Gaslundaån vid läge 11

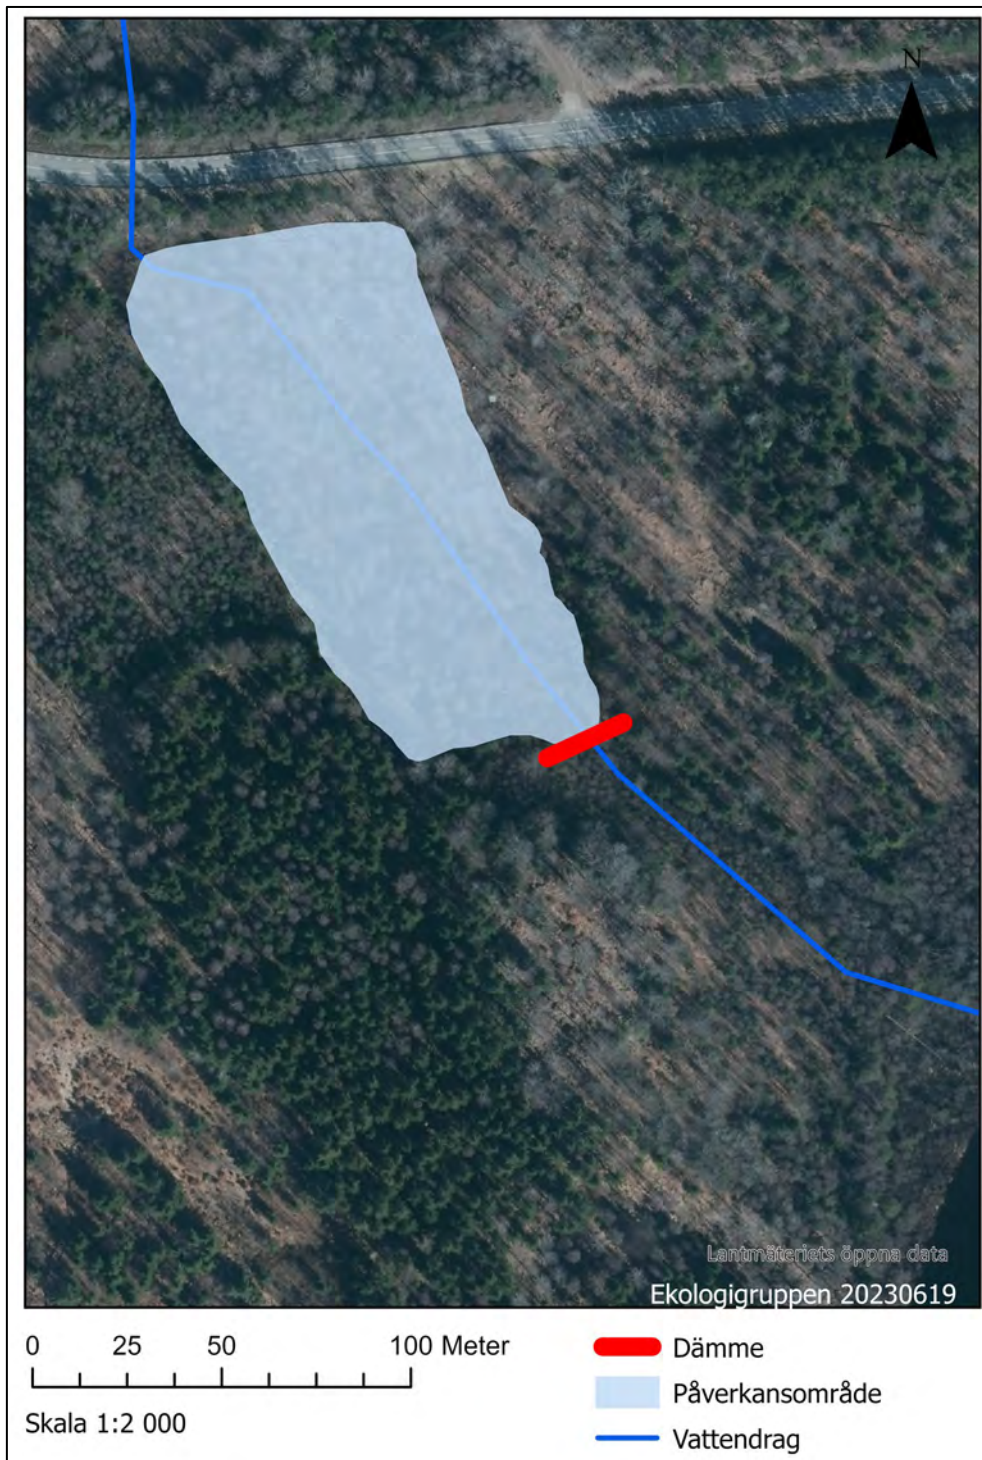
Figur 47 Förslag på åtgärd. Återvätning genom dämning.

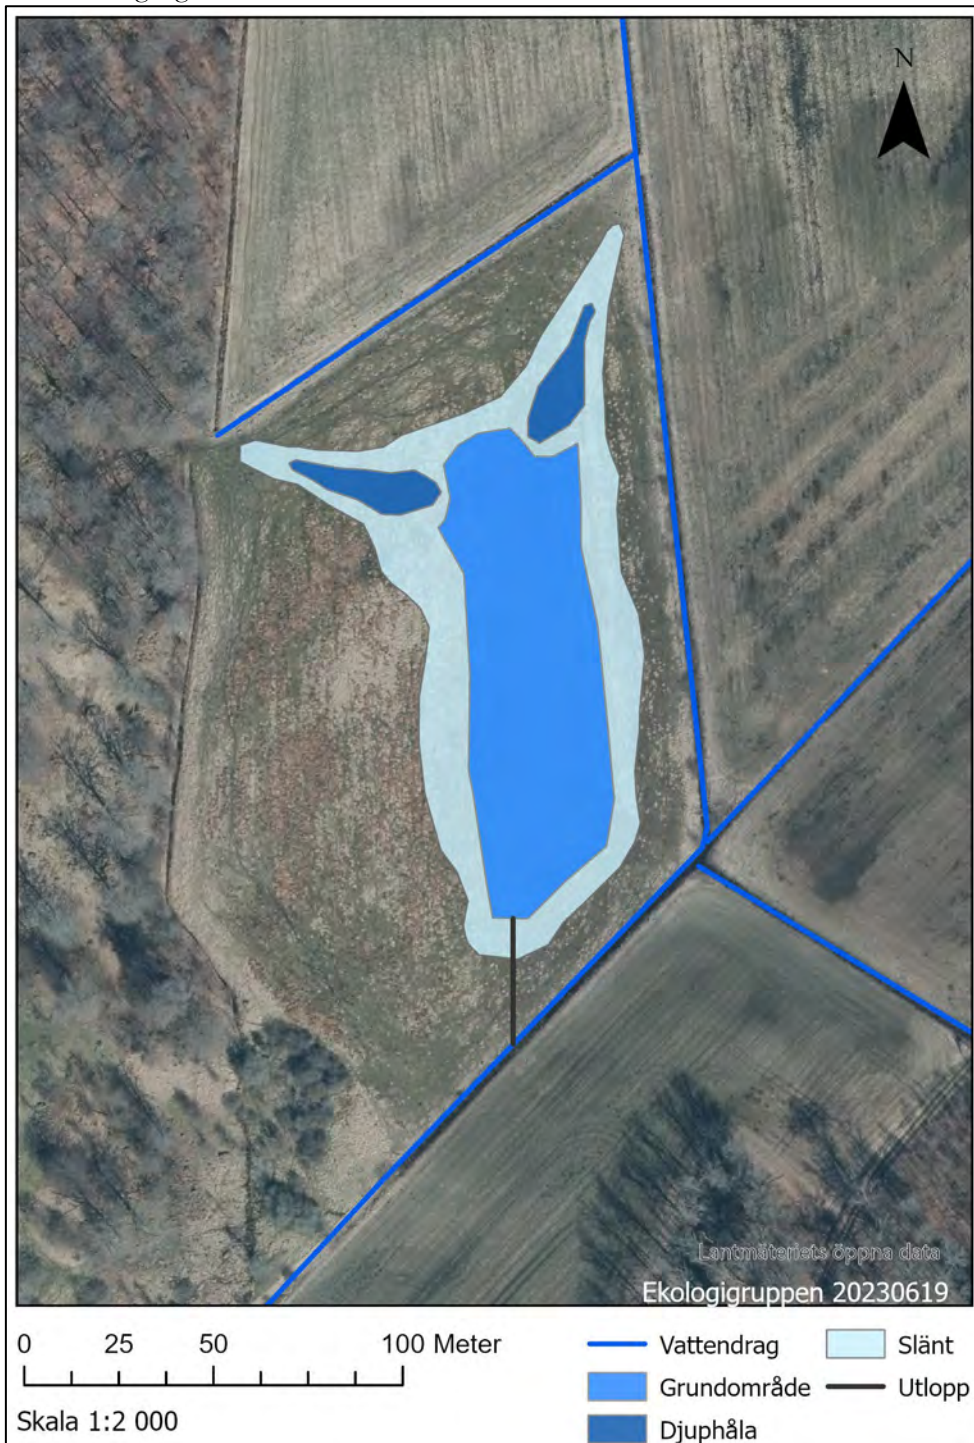
Figur 49 Förslag på åtgärd en sidovåtmark.

anslutande mark kan grundvattennivån potentiellt höjas något och på så vis minska koldioxidavgången från denna mark.
